LUNNER ALMENNING

Informasjon og tilstandsrapport

Aklangsvegen 300

Tilstandsrapport

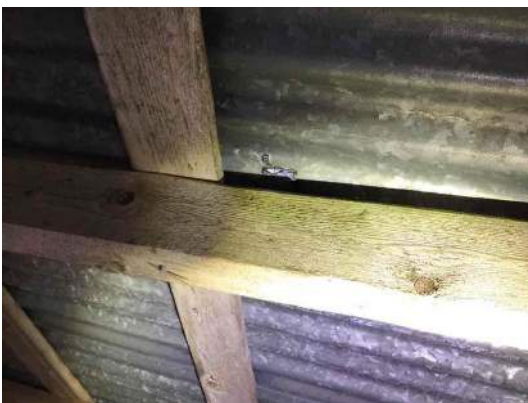
Taktekking

! TG 3

Taktekkingen er av stål/aluminiumsplater. Taket er besiktiget fra bakkenivå.

- Mer enn halvparten av forventet brukstid er oppbrukt på taktekkingen.

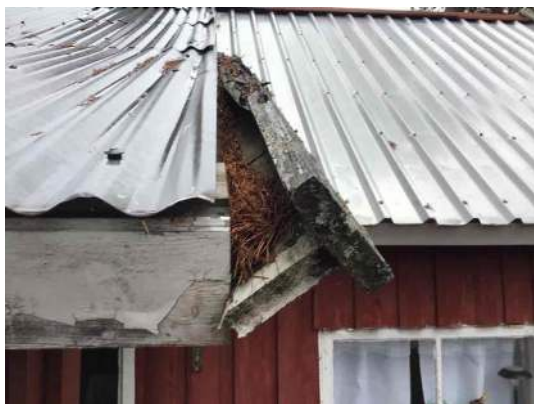
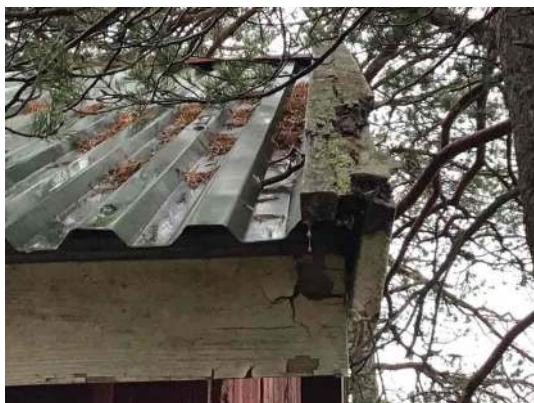
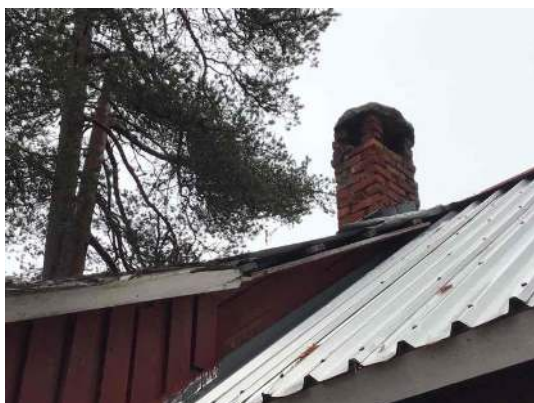
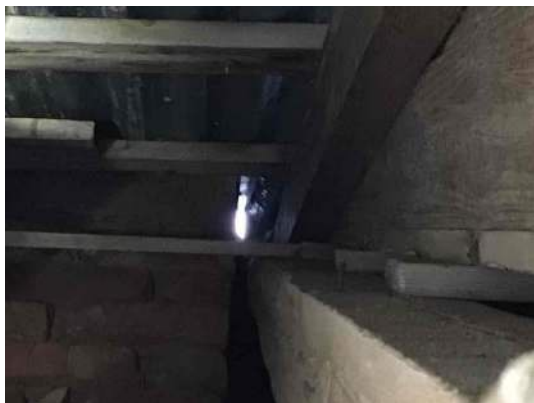
- Det er ikke tilfredsstillende bortledning av vann fra taknedløp ved grunnmur.
- Det mangler snøfangere på hele eller deler av taket, men det var ikke krav om dette på byggemeldingstidspunktet.
- Det er påvist avvik i beslagløsninger.
- Det mangler tilfredsstillende adkomst til pipe for feier.
- Mer enn halvparten av forventet brukstid er oppbrukt på renner/nedløp/beslag.

Enkelte vindskier/toppbord er vridde. Vindskier og forkantbord bærer preg av elde/slitasje, har stedvis råteskader og er stedvis manglende/løse. Det er ikke montert takrenner og nedløp. Det er registrert utettheter rundt pipa.

Snøfangere og takrenner/nedløp bør monteres (ikke beregnet i utbedringskostnader). Det anbefales lokale reparasjoner/utskiftninger av råteskader og pipebeslag.

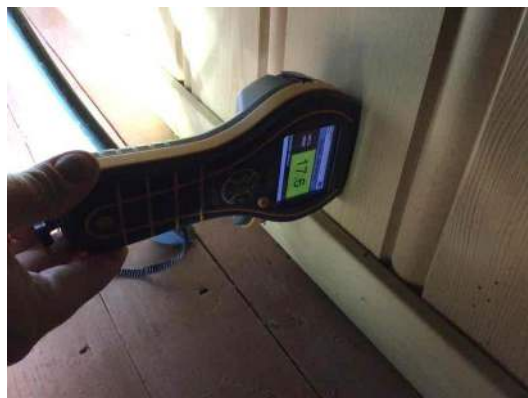
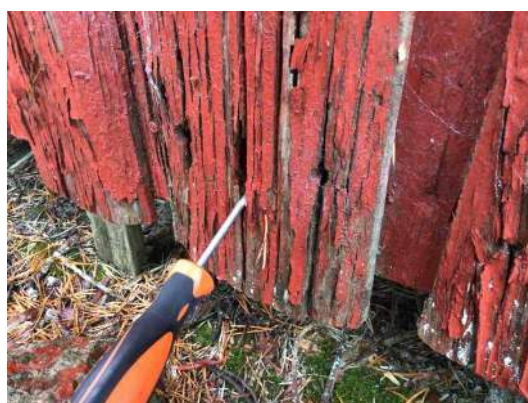
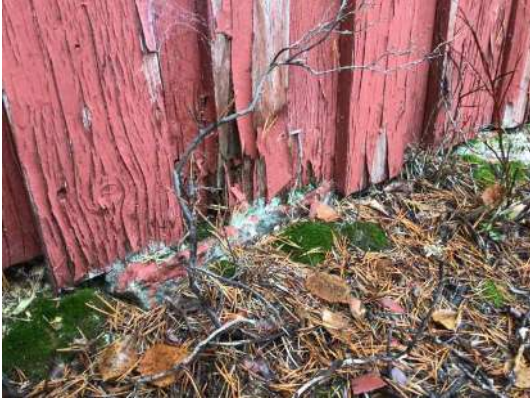
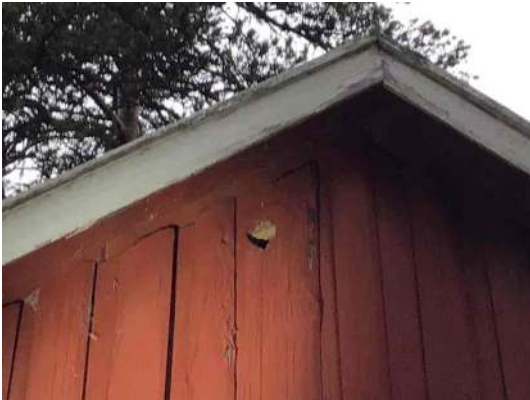
- Det er påvist spredte råteskader i bordkledningen.

Det er stedvis registrert sprukne panelbord. Kledningen er stedvis avsluttet for nærmere bakken. Stedvis avflasset overflatebehandling. Utvendige vinduslister er avsluttet for nærmere vannbrett, slik at de vil trekke vann og forkorte levetiden. Stedvis værslitt panel. Det er stedvis registrert glipper/utettheter i kledningen. Stedvis vridd kledning. Det er hakespetthull i kledningen og utettheter. Laftede vegger som er innkledd kan ha skjulte råteskader i større eller mindre grad (ukjent om det kan være det her). Målt svakt forhøyede fuktverdier i stuevegg fra innsiden.

- Råteskadet trekledning må skiftes ut.

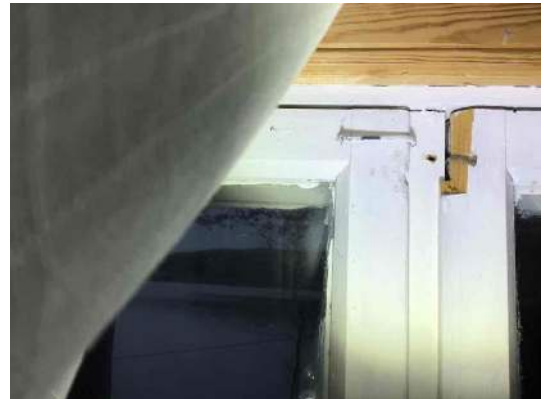
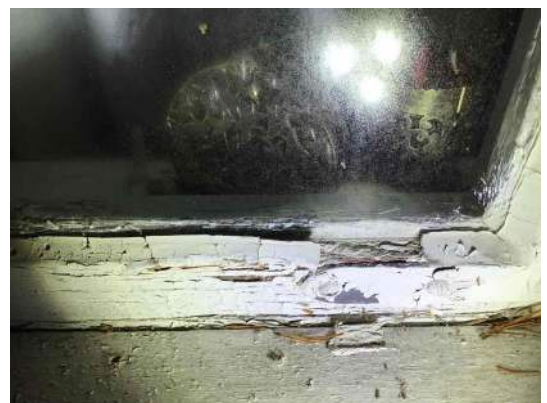
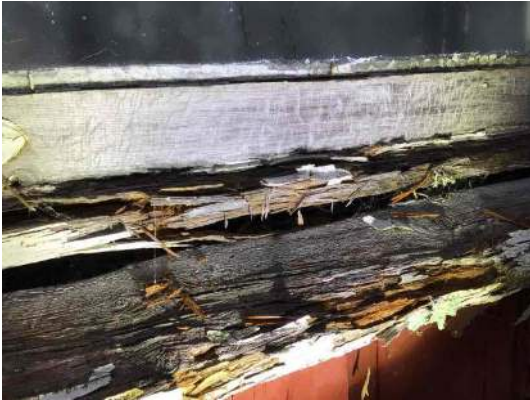
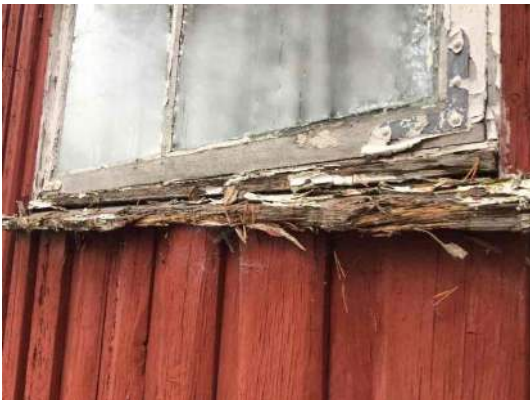
TG 3

Trevinduer med enkle glass. Enkle vinduer med vararuter.

- Det er påvist tegn på innvendig kondensering av enkelte glass.
- Karmene i vinduer er slitte og det er sprekker i trevirket.
- Det er påvist avvik rundt innsetningsdetaljer.
- Det er påvist at enkelte vinduer er vanskelig å åpne/lukke.

Det er enkelte sår/riper på karm/vindu/vinduslist. Avflasset overflatebehandling på enkelte vinduer. Enkelte tettelister var mørkne. Riper stedvis registrert på glass. Det er varavinduer i stuedelen som er spikret fast. Det er registrert stedvis sprekker/løs/manglende kitt. Det er registrert løse vannbrett og råteskader på vannbrett/vindu. Vinduer bærer preg av elde og slitasje.

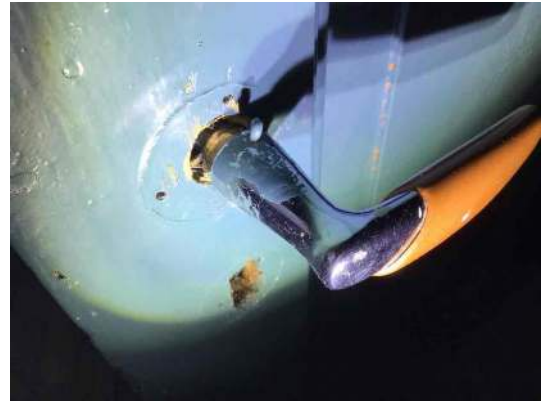
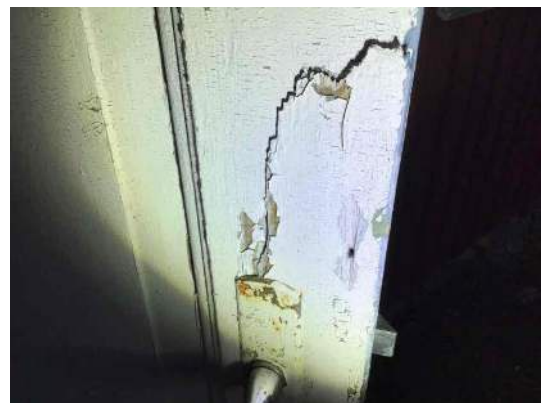
Malt inngangsdør i tre.

- Det er påvist utetthet/åpning mellom dørbblad og dørkarm. Dvs. at kald trekk kan oppstå.

Enkelte sår/riper registrert. Karmene er noe værslitte utvendig, og det er små sprekker i trevirket. Det er registrert slitasje/manglende overflatebehandling. Det er registrert en stor sprekk i døra. Det er manglende tettelister. Det er registrert løst dørhåndtak. Døra bærer preg av elde og slitasje.

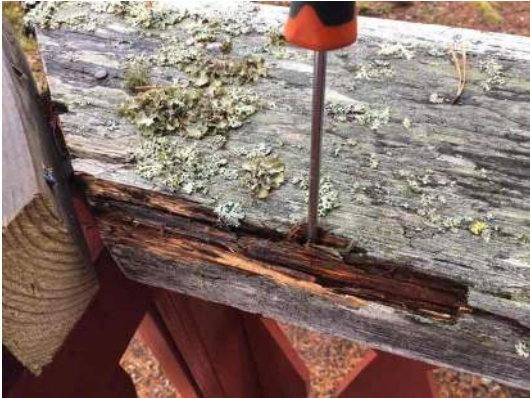
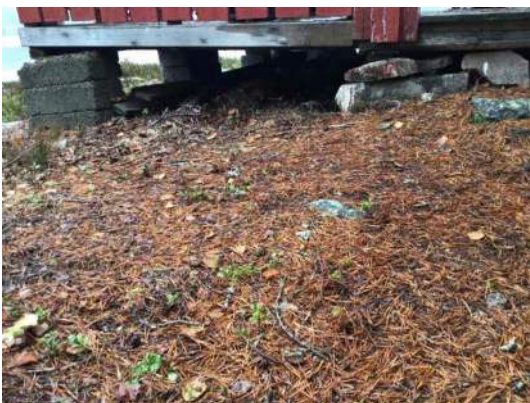
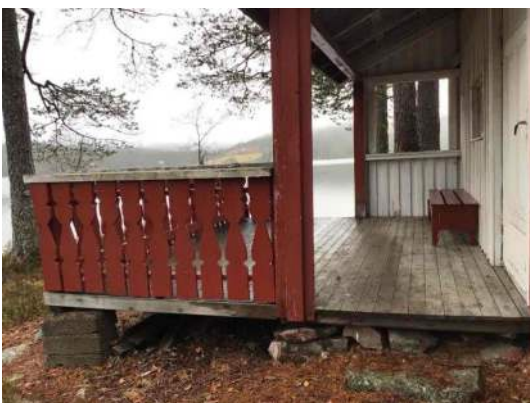
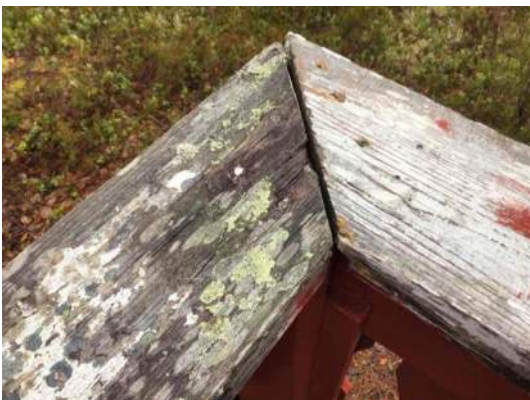
Det er kun montert flat håndløper, noe som ikke er anbefalt fordi vann ofte blir stående på håndløperen. Stedvis råte i håndløperen. En del avflasset overflatebehandling. Veranda fundamentert direkte på terreng vil kunne bevege seg som følge av setninger i grunnen og tele. Bygningsdelen bærer preg av elde. Enkelte skjevheter registrert. Litt stor glippe mellom rekkverk og gulv. Værslitt rekkverk med mye avflasset overflatebehandling. Rekkverket er litt løst.

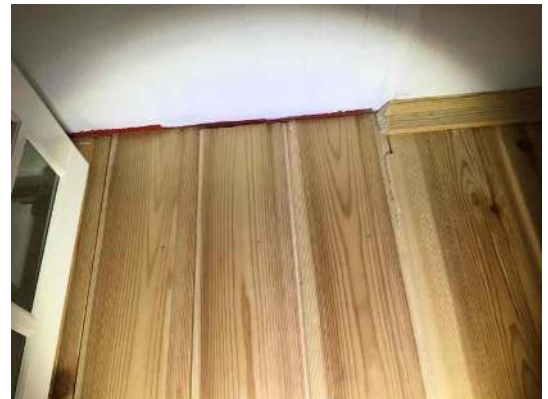
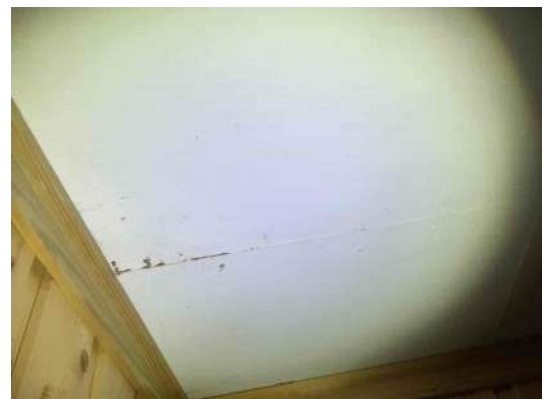
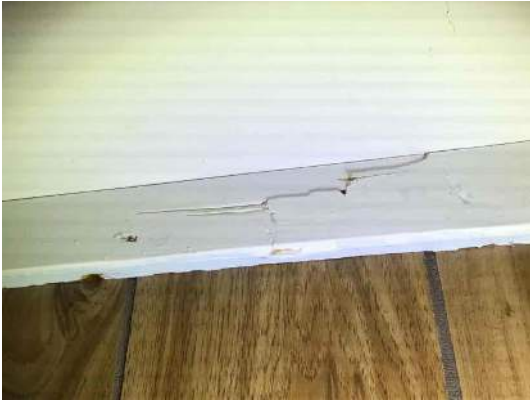
Innvendige gulvoverflater bestående av malt tregulv. Innvendige veggoverflater bestående av panel og plater. Himlinger bestående av malt panel og malte plater.

Stedvis svanker/bulninger på gulvoverflaten. Lister mangler stedvis. Lister dekker stedvis ikke overflaten. Knirk registrert stedvis i gulvet. Enkelte sår/riper på gulvoverflaten. Små hull stedvis i overflaten etter installasjoner. Noe ujevnheter i overflatebehandlingen. Noe slitte veggoverflater med enkelte sår/riper/glipper. Sprekker registrert i tregulv. Det er registrert utettheter i mellom pipa og himlingen. Stedvis oppsprukket/slitte lister. Overflater bærer preg av elde og slitasje.

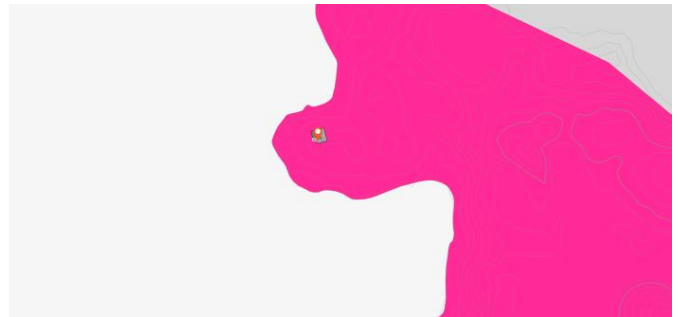
Det er ikke foretatt radonmålinger og bygget er heller ikke utført med radonsperre.

Eiendommen ligger i et område men "høy" aktsomhet av radon.

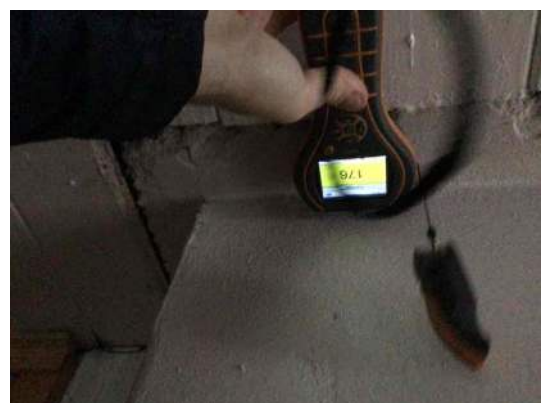
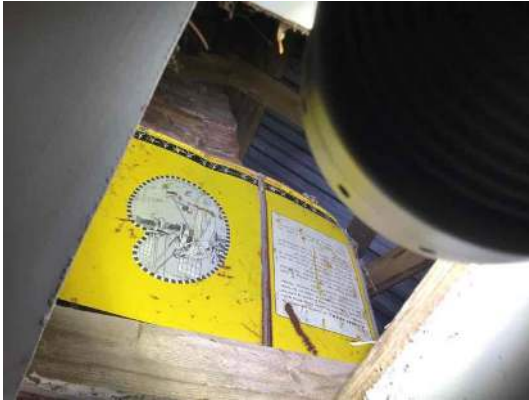
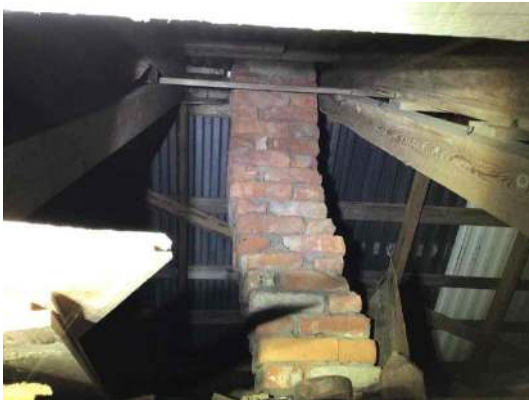
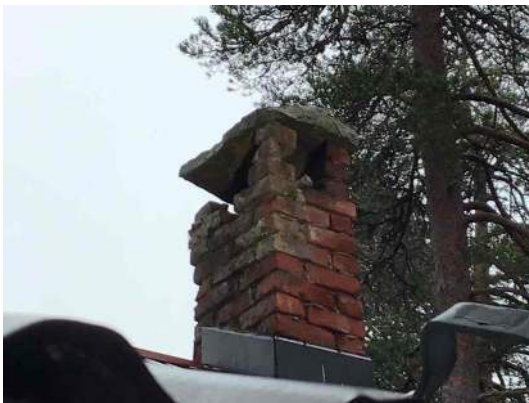
Hytta har mursteinspipe. Vedovn. Pipa er pusset og malt.

- Det er påvist sprekker og/eller riss i pipe.

Pipa er stedvis noe tildekket/innkledd. Synlig riss/krakelering i pipa. Det er registrert sprekker i plater i ildsted. Det mangler ovnspakkning på ovnsdøra. Bom i puss registrert. Det er målt indikasjoner på svakt forhøyede fuktverdier på pipa. Pipa har store skjevheter. Det er registrert enkel plate kun ved pipa ved luke i himlingen på kjøkkent, ukjent årsak (trolig for å beskytte treverket her). Det er registrert synlige sprekker i pipeløpet. Skorstein er besiktiget fra bakkenivå. Skorstein er ikke tilstrekkelig inpsisert grunnet manglende tilkomst. Pipa har skader/deformasjoner/manglende tegl over tak.

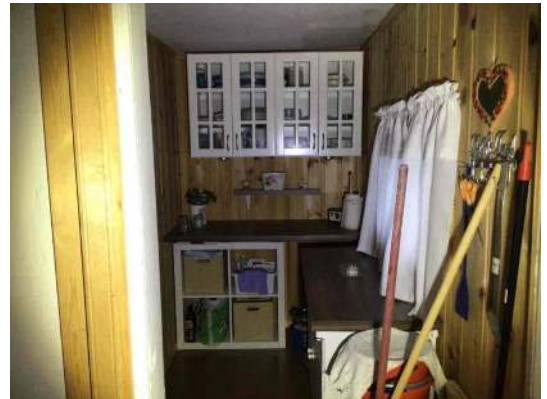
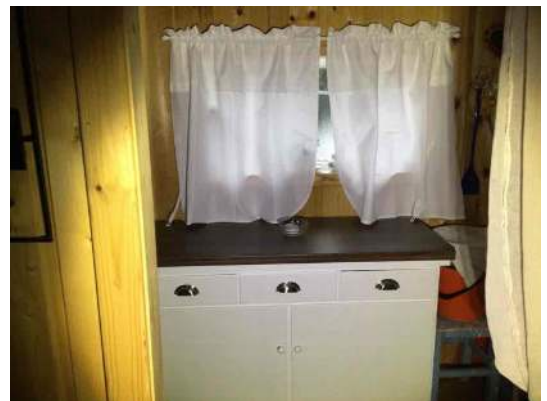
Kjøkkeninnredning utført med malte profilerte fronter. Laminate benkeplate.

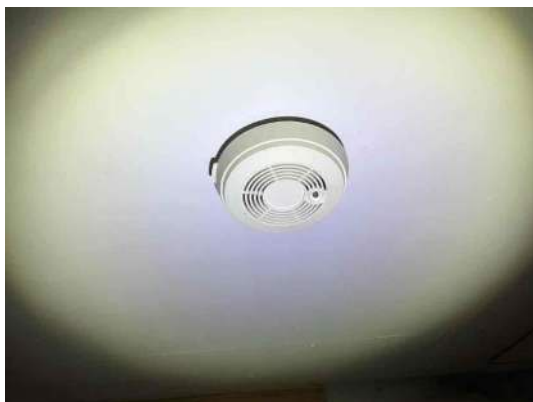
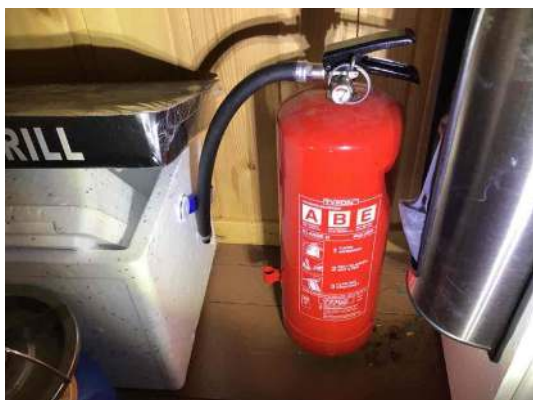
! TG 3

1. Er det mangler for brannslukningsutstyr i boligen iht. forskriftskrav?
Nei
2. Er det skader på brannslukningsutstyr eller er apparatet eldre enn 10 år?
Ja Brannslukningsapparat er eldre enn 10 år.
3. Er det mangler på røykvarsler i boligen iht. forskriftskrav?
Nei
4. Er det skader på røykvarslere?
Ukjent

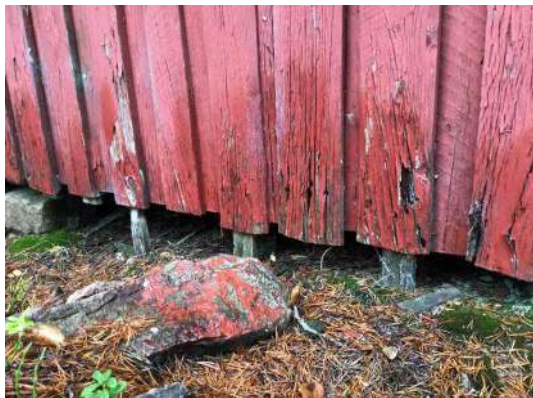
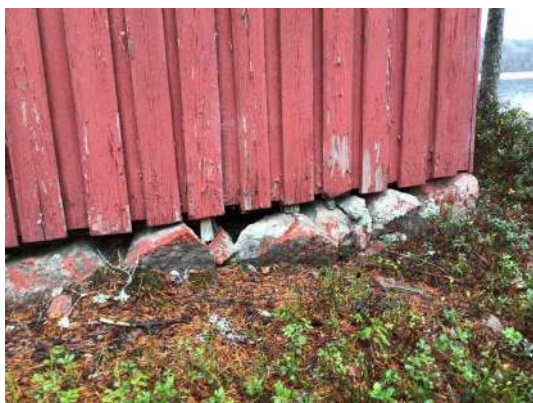
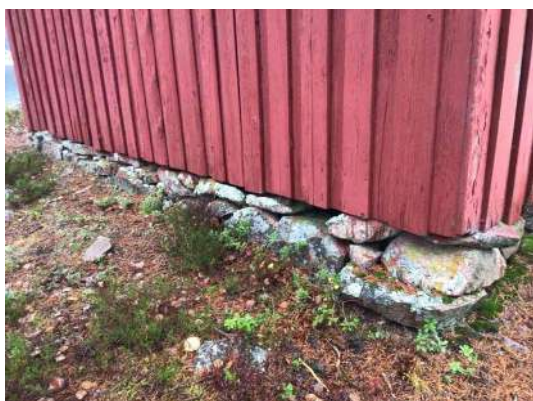
Fundamentering på pilarer/mur i naturstein og fundamentering direkte på bakken via klosser.
