# Tilstandsrapport

📍 Nysetervegen 175 , 2742 GRUA

# Gnr. 116, Bnr. 4, Fnr. 9

Befaringsdato: 19.05.2022

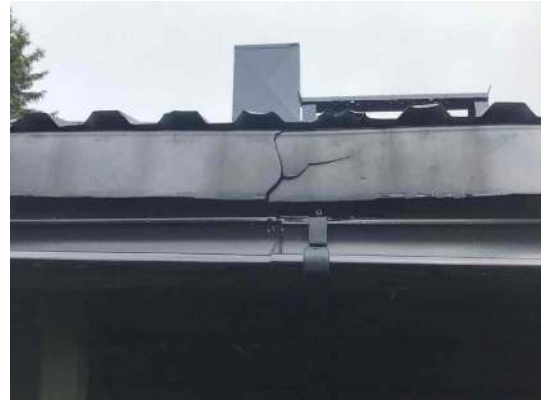
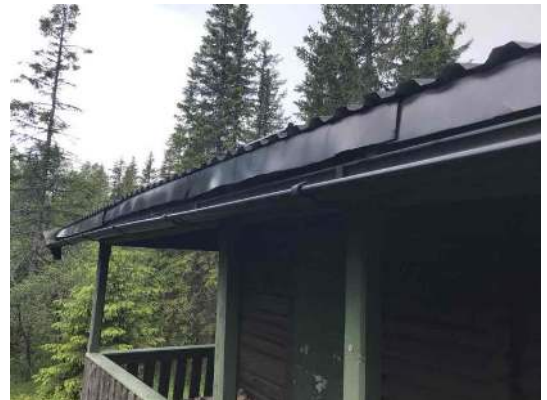
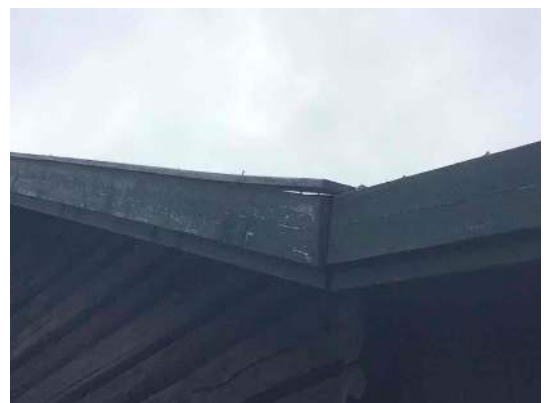
Det er stedvis noe rust på takplatene.

Takrenner mangler stedvis i sin helhet. Det mangler nedløp. Det er løse og stedvis manglende toppbord. Det er bulker/skjevheter i beslaget over takrennen. Det er registret sprekker i beslaget. Vindskier og forkantbord bærer preg av elde/slitasje, og har stedvis råteskader. Det er registrert deformasjoner i takrenner. Takrennener er besiktiget fra bakkenivå.

- Det må foretas tiltak for å lukke avviket.
- Det bør lages system for bortledning av vann fra taknedløp ved grunnmur.

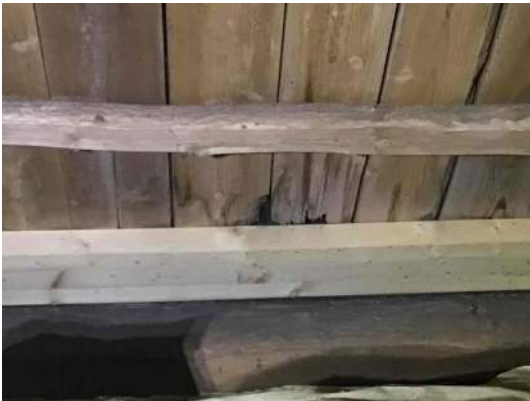
Salet takkonstruksjon oppført med taksperrer av tre.

- Det er begrenset/dårlig ventilering av takkonstruksjonen.

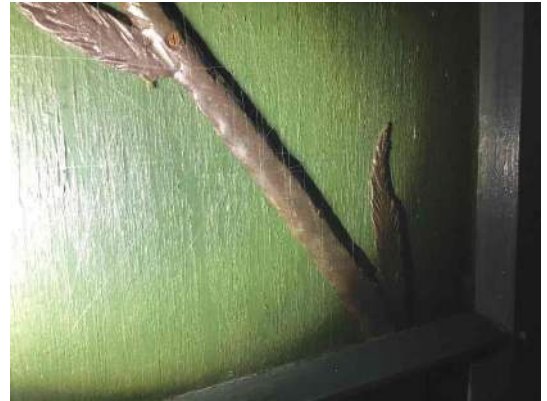
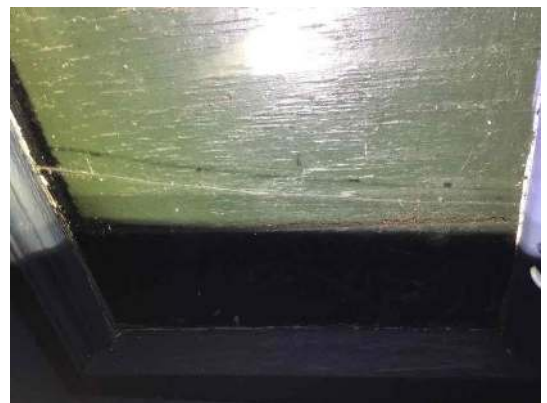
Enkle vinduer.

- Det er påvist tegn på innvendig kondensering av enkelte glass.
- Det er påvist noen glassruter som er punktert eller sprukne
- Karmene i vinduer er slitte og det er sprekker i trevirket.

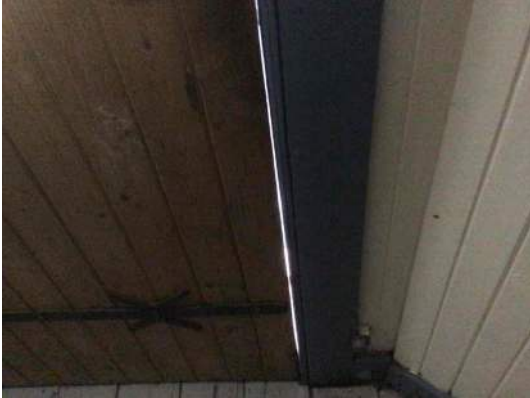
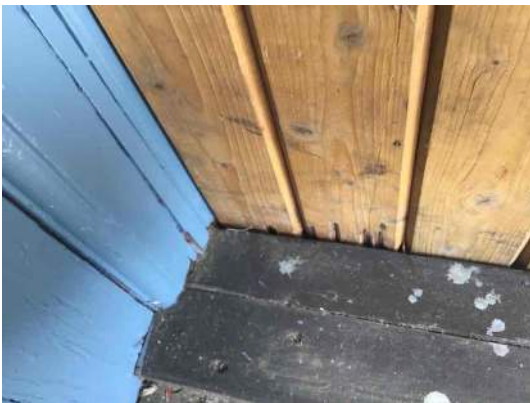
Malt inngangsdør i tre.

- Karmene i dører er værslitte utvendig og det er sprekker i trevirket.
- Det er påvist dører som er vanskelig å åpne eller lukke
- Det er påvist utetthet/åpning mellom dørblad og dørkarm. Dvs. at kald trekk kan oppstå.

Det er registrert løse/ødelagt dørhåndtak. Enkelte sår/riper/hakk registrert. Døren bærer preg av elde og slitasje. Det er noe rust på dørhåndtaket.

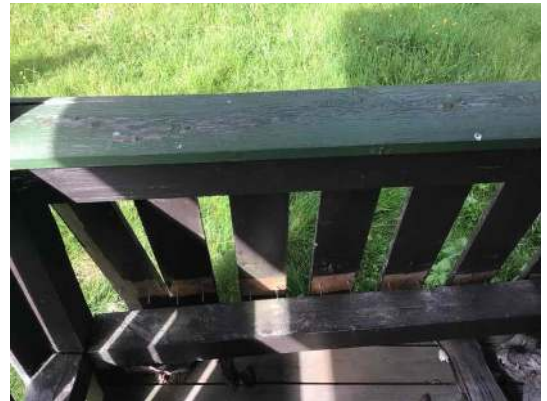
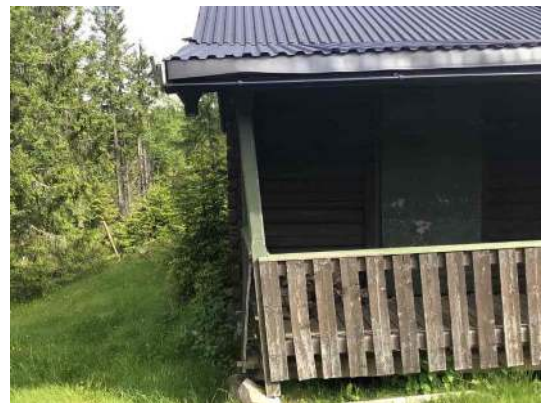
Veranda oppført i trekonstruksjoner med rekkverk i tre og takoverbygg.

- Det er påvist fukt/råteskader i konstruksjonen.

- Gjennomføre ytterligere undersøkelser og foreta utbedring av skade.

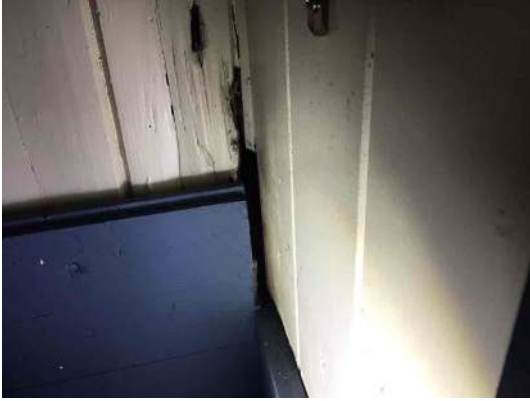
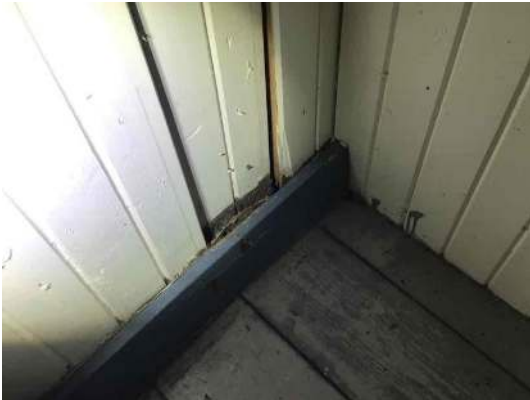
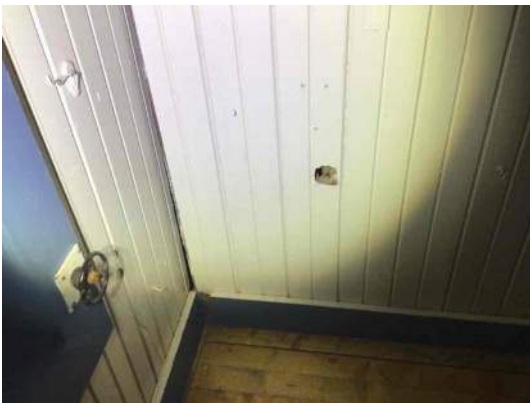
Innvendige gulvoverflater bestående av malt tregulv og tregulv. Innvendige veggoverflater bestående av malt panel. Himlinger bestående av malt panel.

- Overflater har sterk slitasjegrad.
- Overflater har en del slitasjegrad utover det en kan forvente.

Sviket stedvis i gulvoverflater. Stedvis svanker/bulninger på gulvoverflaten. Lister dekker stedvis ikke overflaten. Knirk registrert stedvis i gulvet. Enkelte sår/riper på gulvoverflaten. Sprekker registrert i tregulv. Noe ujevnheter i overflatebehandlingen. Noe slitte veggoverflater. Det er registrert utettheter i en vegg med hull ut. Det er registrert små og store hull/sprekker i veggene mot kjøkken og uthus. Det er også løsnet/løs panel stedvis i hytta. Det er registrert glipper i himlingen og på veggpanel. Overflater bærer preg av elde og slitasje.

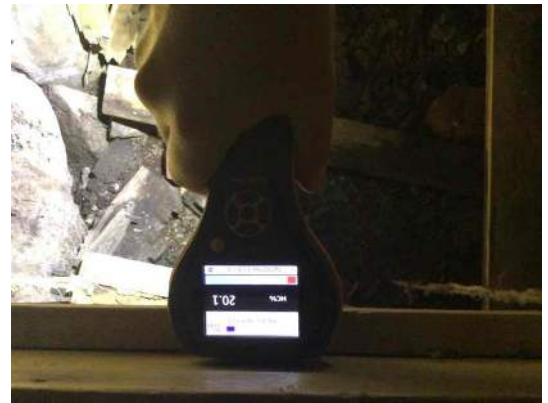
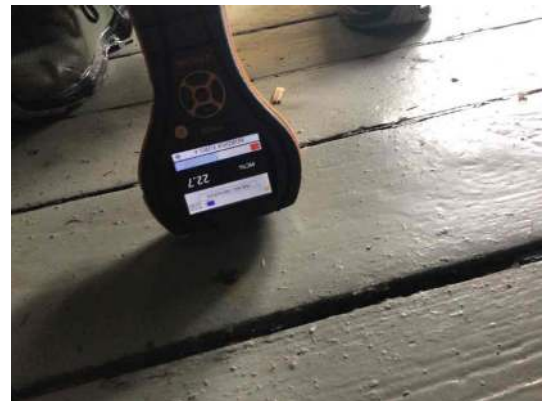
Etasjeskiller med trebjelkelag.

- Målt høydeforskjell på over 20 mm innenfor en lengde på 2 meter. Tilstandsgrad 3 gis med bakgrunn i standardens krav til godkjente måleavvik.
- Målt høydeforskjell på over 30 mm gjennom hele rommet. Tilstandsgrad 3 gis med bakgrunn i standardens krav til godkjente måleavvik.

Målte avvik er på 33 mm på kjøkkenet, og på 51 mm i stua. Eksakt tilstand kan ikke kontrolleres uten bygningsmessige inngrep i konstruksjonen. Etasjeskiller vil alltid ha enkelte skjevheter. Erfaringsmessig kan etasjeskiller ha skjulte skader, spesielt over grunnmuren. Kun delvis inspisert grunnet adkomstforhold. Forhøyede fuktverdier målt i bjelkelaget.

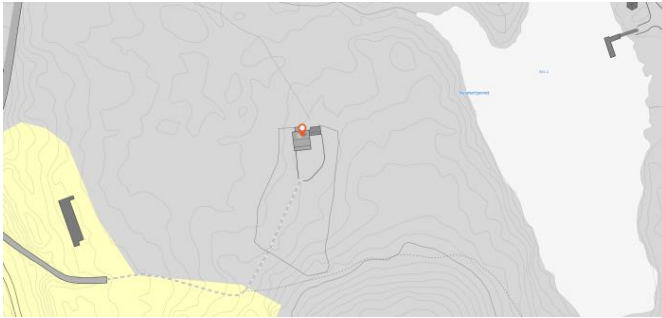
Det er ikke foretatt radonmålinger, og bygget er heller ikke utført med radonsperre.

Eiendommen ligger i et område med "usikker" aktsomhet av radon.

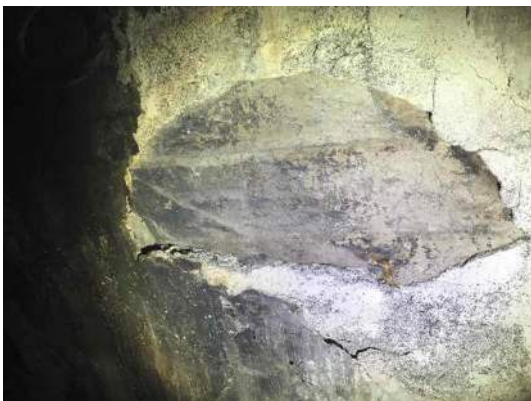
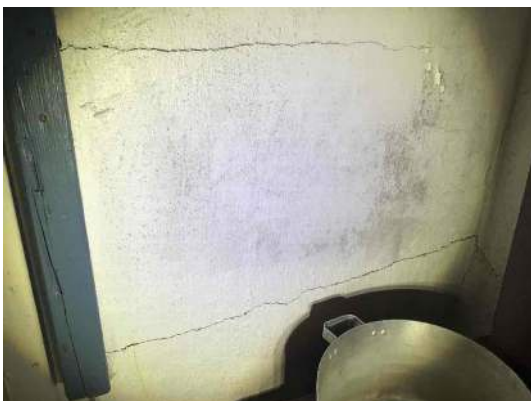
Vedovn. Peisgrue. Pipa er pusset og malt.

- Ildfast plate mangler på gulvet under ildstedet.
- Det er påvist at pipe har sprekker og riss.
- Pipevanger er ikke synlige.

Pipa er stedvis noe tildekket/innkledd. Bom i puss registrert. Synlig riss/krakelering i pipa. Det er rust på vedovn og i peisgruen. Det er registrert store avskallinger av puss i peisgruen, og det er store utettheter rundt konstruksjonen inntil vegg og gulv. Det er registrert sprekker i plater i ildsted. Det er registrert sprekkdannelser i pipa utvendig.

- Det bør monteres ildfast plate under ildsted.
- Det må foretas lokal utbedring.
- Pipevanger må gjøres tilgjengelig.

Kostnadsestimat : 50 000 - 100 000

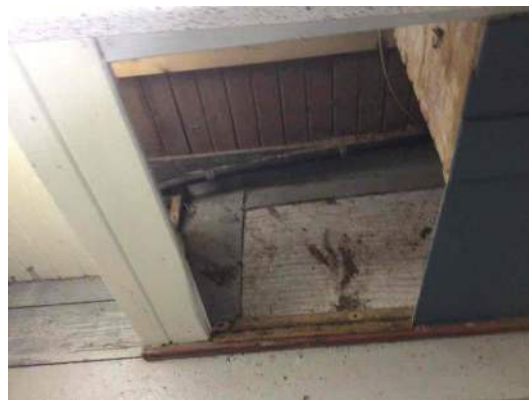
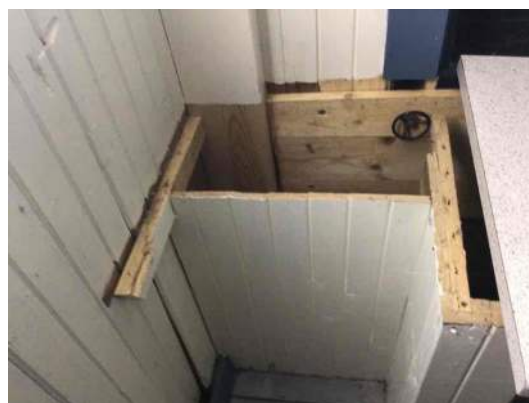
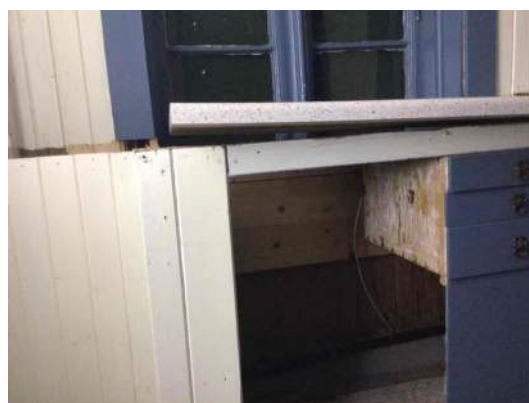
Kjøkkeninnredning utført med malte profilerte fronter. Laminat benkeplate.

- Det er påvist skader på overflater/kjøkkeninnredning utover normal slitasjegrad.
- Det er påvist at overflater/kjøkkeninnredning har omfattende skader.
