LUNNER ALMENNING

Informasjon og tilstandsrapport

Sveavegen 341

Tilstandsrapport

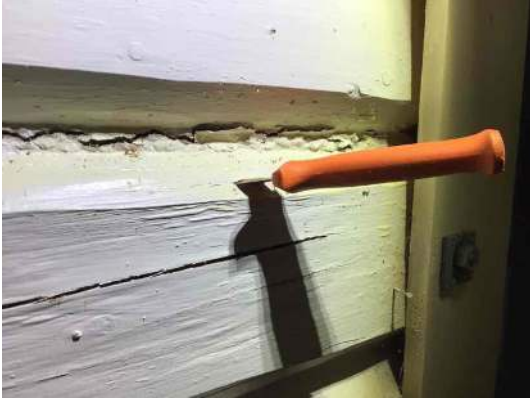
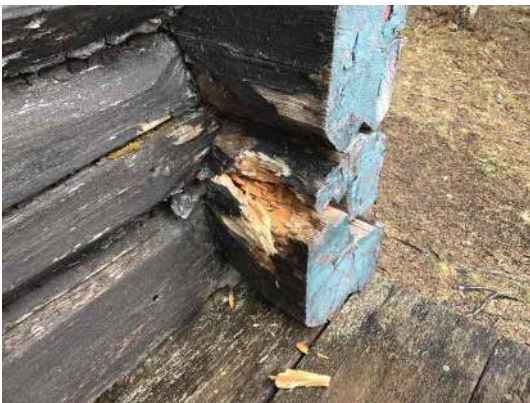
TG 3

Yttervegger av malt tømmer.

- Det er påvist råteskader i veggkonstruksjonen.
- Det er påvist fuktskader i veggkonstruksjonen.

Det er store utettheter flere steder i veggen. Det er registrert råteskader både inne og ute på tømmeret.

- Fuktskadede konstruksjoner må skiftes ut, og årsak til skadene utbedres.
- Konstruksjonene må sikres mot råte, sopp og skadedyr.
- Råteskadede konstruksjoner må skiftes ut.

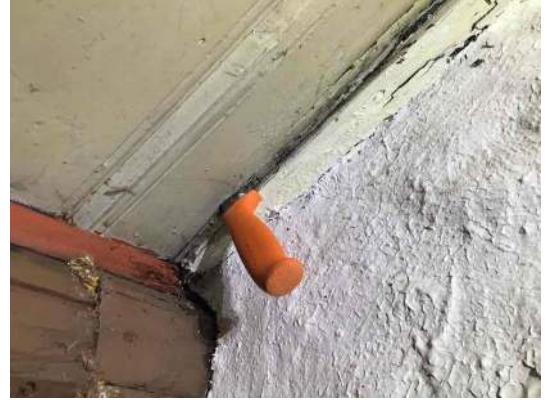
TG 2

Salet takkonstruksjon oppført med taksperrer av tre.

- Det er påvist avvik rundt gjennomføringer i takflaten.
- Hele takkonstruksjonen er gjenbygget. Det er ingen mulighet til vurdering utover alder og observasjoner fra underliggende etg.
- Det er påvist fuktskjolder/skader i takkonstruksjonen.

Konstruksjonen er ikke inspisert grunnet manglende adkomstmulighet og konstruksjonens utforming. Det er råteskader i treverket rundt pipa etter tidligere lekkasje (tørt ved måling på befaringsdagen). Ukjent løsning for lufting av taket, trolig luftet via gesims.

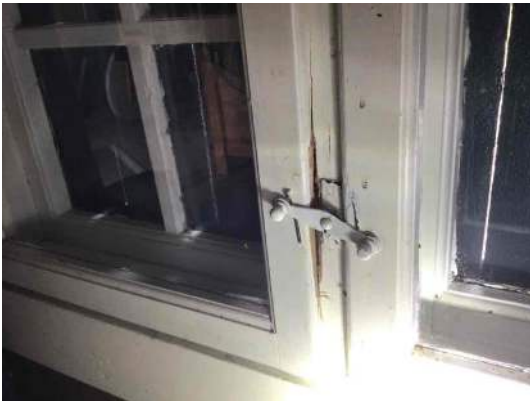
TG 2

Malte doble vinduer. Enkle vinduer med vararuter. Trevinduer med enkle glass.

- Karmene i vinduer er værslitte utvendig og det er sprekker i trevirket.
- Det er påvist tegn på innvendig kondensering av enkelte glass.
- Det er påvist avvik rundt innsetningsdetaljer.

Enkelte vinduer er værslitte utvendig. Det er registrert sår/riper på vindu/karmer. Vinduene bærer preg av elde. Det var begrenset mulighet for inspeksjon av vinduene utvendig på grunn av fast monterte lemmer. Det er registrert store sprekker/skader på et av vinduene i stuen.

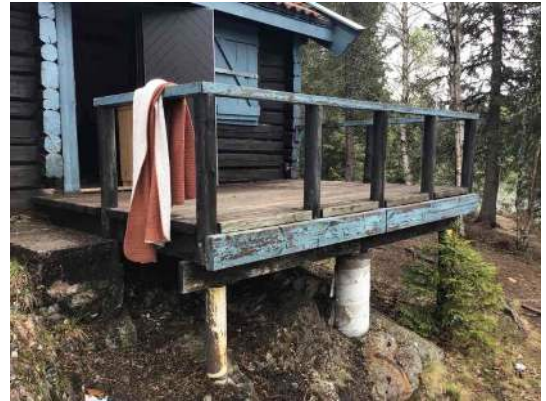
TG 3

Veranda oppført i trekonstruksjoner med rekkverk i tre.

- Det er påvist fukt/råteskader i konstruksjonen.
- Rekkverk er ikke barnesikkert i henhold til dagens krav for avstand mellom spiler.
- Rekkverket er for lavt i forhold til dagens krav til rekkverkshøyder.

En del avflasset overflatebehandling. Bygningdelen bærer preg av elde. Det er registrert skjevheter og noe råteskader i konstruksjonen. Det er store åpninger i rekkverket, og rekkverket er stedvis litt løst. Rekkverket er også værslitt.

- Råteskadede konstruksjoner må skiftes ut.

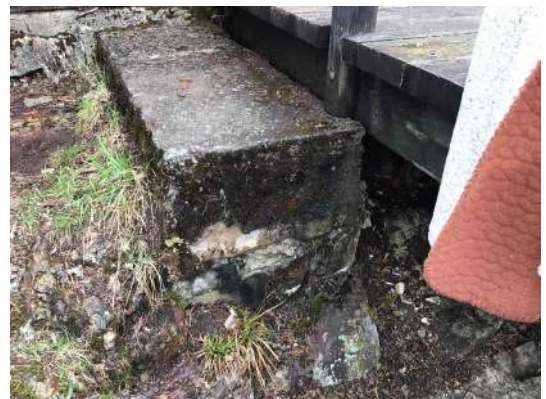
TG 3

Støpt trapp.

- Det er ikke montert rekkverk.

Det er sprekker i trappen og den bærer preg av elde.

- Rekkverk må monteres for å lukke avviket.

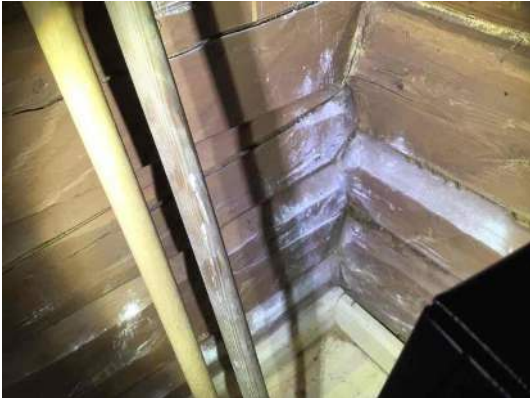
TG 2

Innvendige gulvoverflater bestående av tregulv. Innvendige veggoverflater bestående av malt laft. Himlinger bestående av malt panel.

- Det er avvik:

Det er stedvis registrert mugg på vegger og gulv. Det er stedvis råteskader og utettheter på yttervegger. Det er sprekker registrert i tregulv. Knirk registrert stedvis i gulvet. Enkelte sår/riper på gulvoverflaten. Det er stedvis flekker på gulvet. Noe slitte veggoverflater. Det er stedvis store sprekker i tømmer. Det er registrert råteskader i taket ved peisen.

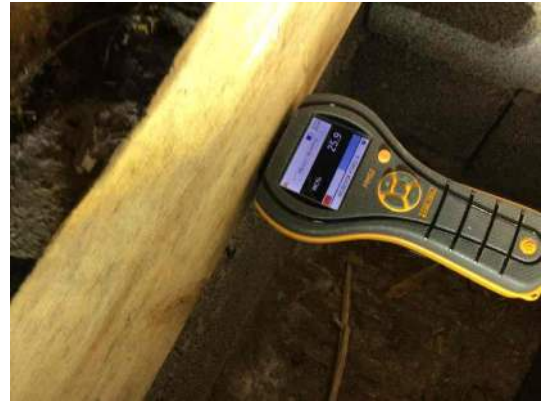
TG 2

Etasjeskiller med trebjelkelag.

- Målt høydeforskjell på over 15 mm gjennom hele rommet. Tilstandsgrad 2 gis med bakgrunn i standardens krav til godkjente måleavvik.
- Målt høydeforskjell på mellom 10 - 20 mm innenfor en lengde på 2 meter. Tilstandsgrad 2 gis med bakgrunn i standardens krav til godkjente måleavvik.

Forhøyede fuktverdier målt i bjelkelaget. Bygningsdelen er ikke inspisert grunnet manglende adkomst. Målte avvik er på 18 mm på kjøkkenet, og på 17 mm i stua.

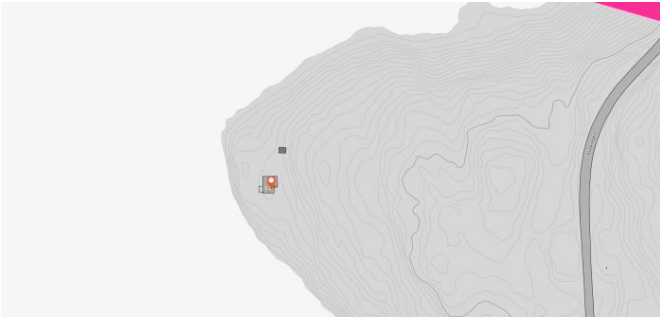
TG 2

Det er ikke foretatt radonmålinger, og bygget er heller ikke utført med radonsperre.

Eiendommen ligger i et område med "usikker" aktsomhet av radon.

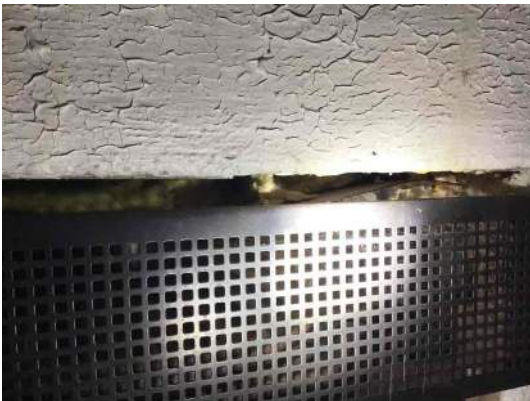
TG 2

Peis med innsats. Pipen er pusset og malt.

- Det er påvist at pipe har sprekker og riss.
- Pipevanger er ikke synlige.

Bom i puss registrert. Pipa er stedvis noe tildekket/innkledd. Det er synlig riss/krakelering i pipa. En del avflasett/oppsprukket overflatebehandling på pipa. Det er registrert rust på ovn. Det har løsnet en plate inne i peisen hvor det ligger synlig isolasjonen over plata. Det er uttetter rundt pipa i taket. Deler av pipa er ikke tilgjengelig for inspeksjon.

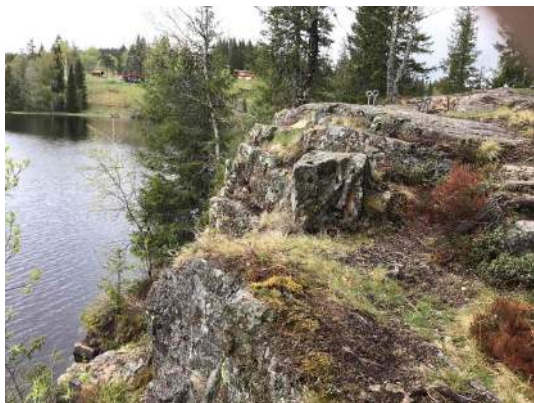
TG 3

Fjellskrenter mot vannet.

- Det er avvik:
