LUNNER ALMENNING

Informasjon og tilstandsrapport

Aklangsvegen 300

Tilstandsrapport

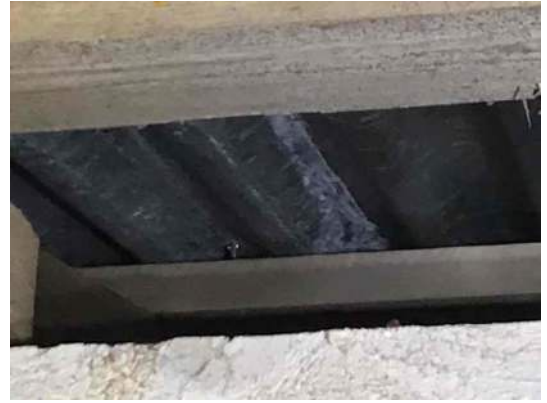
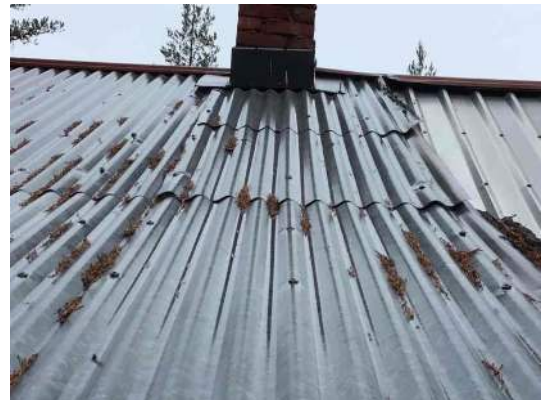
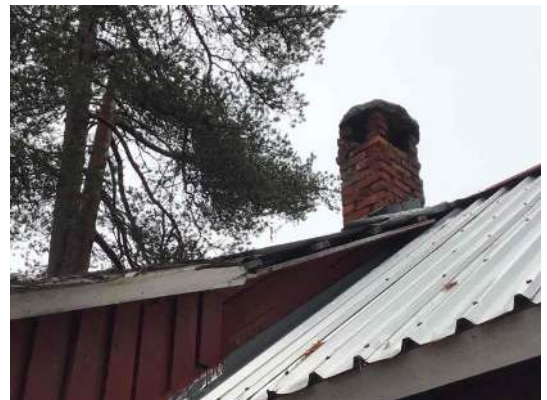
Vedlikehold
Bygget er gammelt og i stort behov av vedlikehold og oppgraderinger/utbedringer.

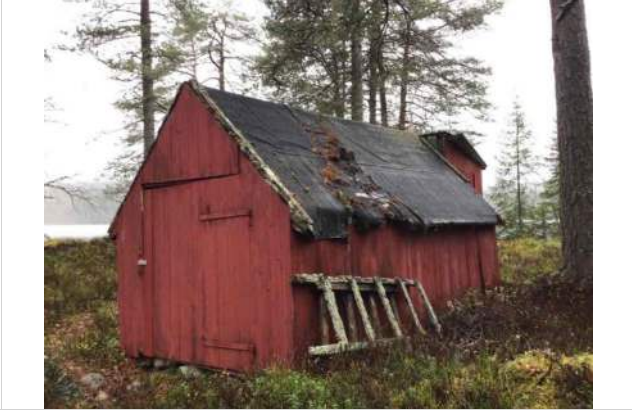
Enkelt uthus oppført i trekonstruksjoner.
Utvendig kledning av malt stående panel.
Salet takkonstruksjon oppført med sperrer av tre og pulttak.
Taket er tekket med takpapp og metallplate.
Enkel fundamentering på bakken og på naturstein.
